### فرم تشریح گزارشات آزمون های کنترل کیفی

| عنوان گزارش: بررسی عیب انحراف کانولا از محور قائم سرسوزن G21 | | شماره گزارش: ۰۲۰۶۲۰۰۱ | | تاریخ گزارش: ۱۴۰۲/۰۶/۲۰ | | پیوست: دارد | |
| محصول / کالای مورد آزمون: سرسوزن شیت رادیال | | | | مشخصات محصول / کالای مورد آزمون: G21- کالای میانی | | | |

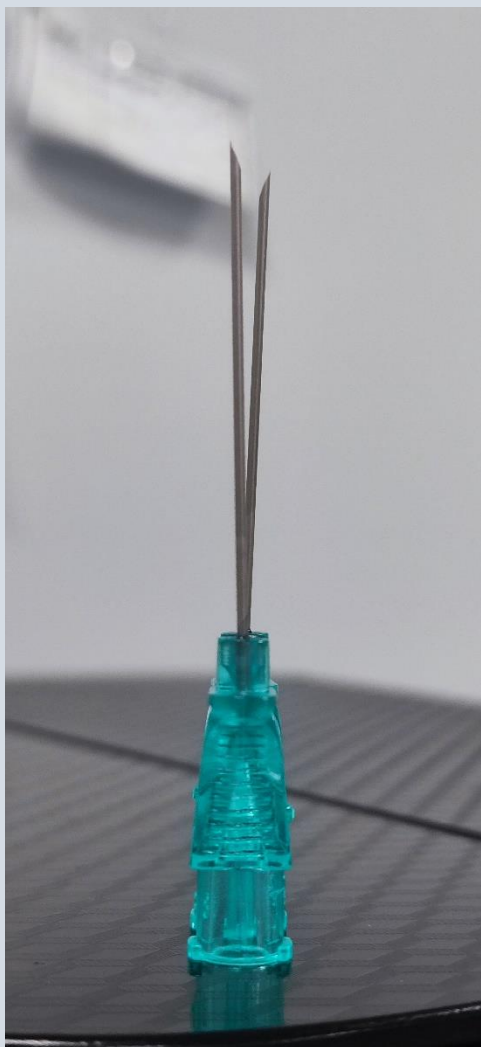
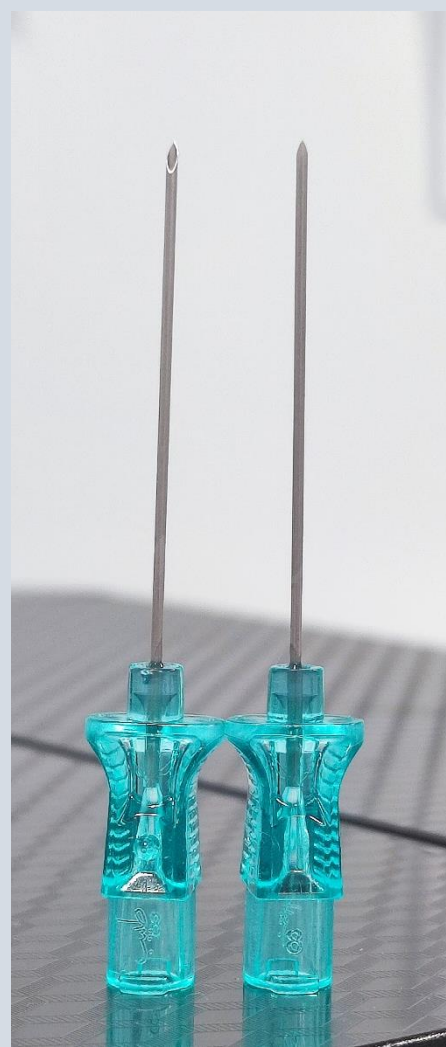
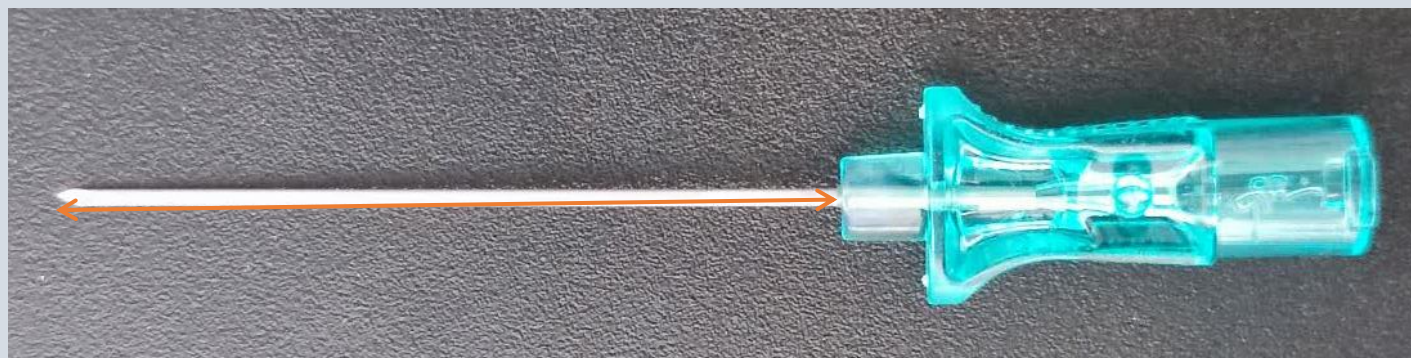
| شاخصه کیفی مورد آزمون | وضعیت کیفی مشاهده شده | حد رد / پذیرش | سطح نمونه برداری | نتیجه ( گزارش آمار آزمون) | توضیحات |
|---|---|---|---|---|---|
| انحراف کانولا به حدی نباشد که به جداره کاور سرسوزن تماس منجر به ورود به بدنه آن داشته باشد. | وجود انحراف کانولا از محور G21 قائم سرسوزن | 3-4 | II-1% | تعداد ۲ مورد از ۱۲۵ عدد نمونه برداری شده هردو نمونه معیوب مشاهده شده، از هاب با شماره کوپته ۸ می باشد، که این مسئله قبلا نیز در حین تولید مشاهده و گزارش گردیده بود. | تصاویر عیوب مربوطه به پیوست ارائه گردید. |

\* تعداد عیب مشاهده شده در محدوده حد پذیرش قرار دارد ولی با توجه به نوع عیب و ریسک مرتبط با آن، نیازمند بررسی می باشد.

تصویر ۱: وجود انحراف کانولا از محور قائم سرسوزن G21

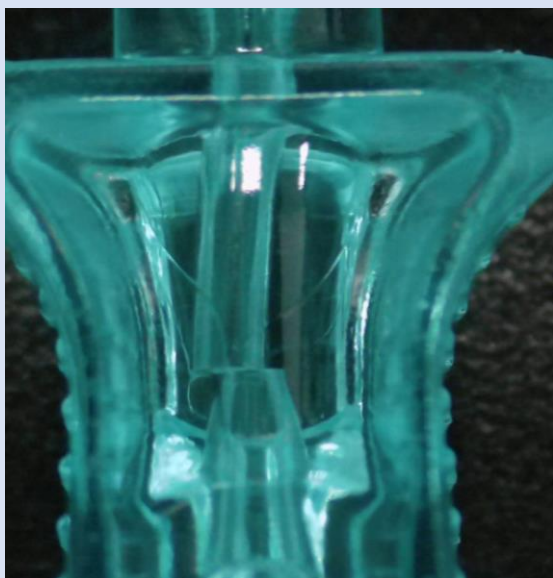
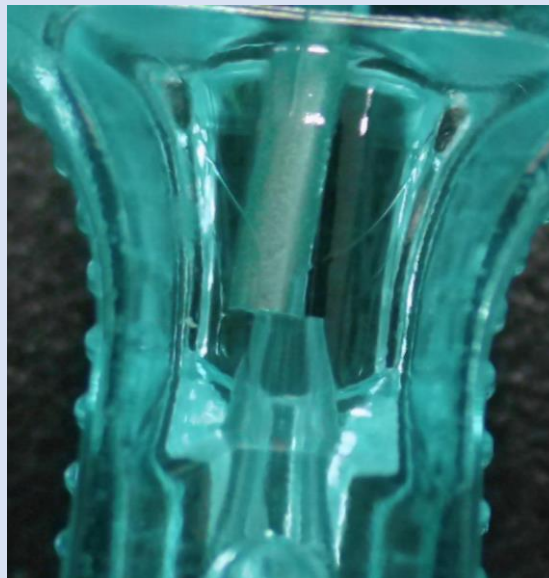
تصویر ۲: عدم همراهی انتهای کانولا با مجرای هاب
